JOGI FÓRUM PUBLIKÁCIÓ

A vasúti átjárókban bekövetkezett közlekedési balesetek büntetőjogi értékelése

dr. Vig Zita Veronika

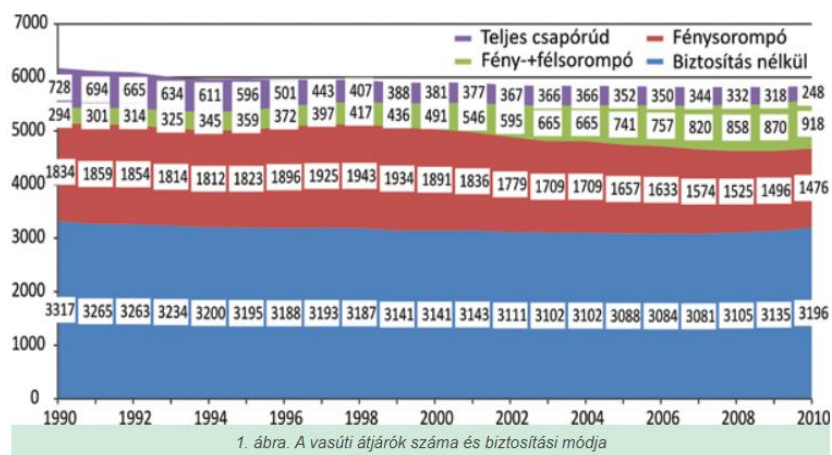
A mellékelt ábra¹⁷ alapján megállapítható, hogy a vasúti átjárók közel fele továbbra is biztosítatlan vasúti átjáró. A biztosított vasúti átjárók vonatkozásában a teljes csapórúddal biztosított vasúti átjárók számának csökkenése mellett a fény- és félsOROMPÓVAL is biztosított átjárók számának növekedése látható.

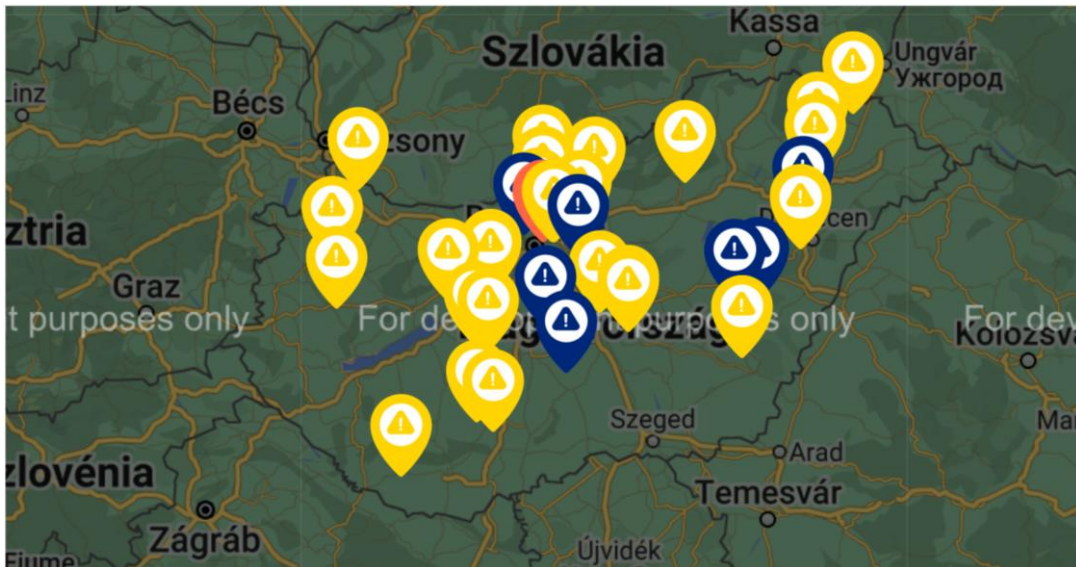
Az alábbi ábra¹⁹ a Magyarország területén található legveszélyesebb vasúti átjárókat mutatja be aszerint, hogy évente hány baleset következik be ezeken a helyszíneken.

A fenti ábra alapján a Pestszentimrei vasúti átjáróban történt a legtöbb közlekedési baleset, ahol az elmúlt 4 évben 4 alkalommal is sor került vasúti jármű és közúti jármű ütközésére. A szintbeni vasúti átjáró a Nemes utca és a Nagykőrösi út kereszteződésében helyezkedik el, fénySOROMPÓVAL biztosított, a kereszteződésben több gyalogátkelőhely is kijelölésre került. Az átjáróban egy sínpár halad keresztül, melyet követően váltó helyezkedik el, és két nyomvonalon van lehetőség a továbbhaladásra. Az átjáró veszélyességét vélhetőleg az adja, hogy ugyan a KRESZ-ben foglaltaknak megfelelően jelezve van az átjáró, illetve az áthaladást fénySOROMPÓ biztosítja, azonban a Nagykőrösi út irányából a Nemes utca felé balra nagy ívben történő továbbhaladás esetén nincs lehetőség a fénySOROMPÓ piros jelzése esetén sem a biztonságos megállásra, tekintettel arra, hogy a sínpárt az úttesttől egy igen keskeny járda választja csak el, így a gépjárművek tilos jelzés esetén lényegében az ellenirányú forgalom sávjába szorulnak. A kereszteződésbe, illetve a vasúti átjárón való áthaladást minden irányból jelzőlámpa irányítja, melyek meghibásodása esetén a fentiekre tekintettel egy különösen nagy figyelmet igénylő forgalmi szituáció áll elő.

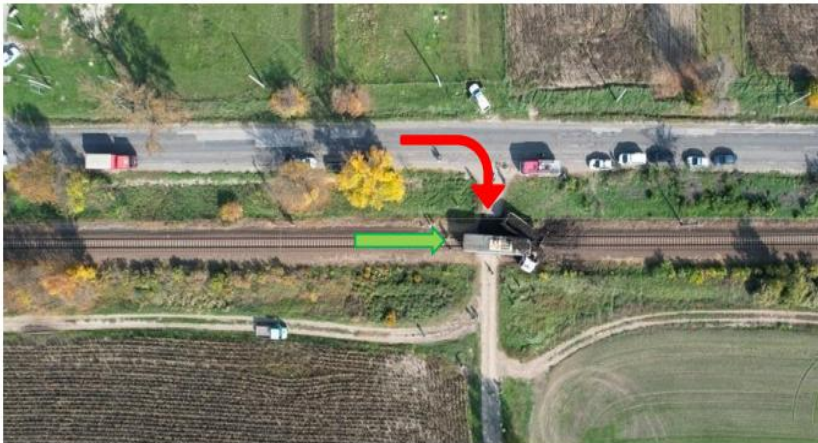
2. ábra: az eset helyszíne

A rálátási háromszög nem megfelelő tisztán tartása is balesetveszélyes helyzetet idézhet elő, ennek példája a Közlekedésbiztonsági Szervezet által vizsgált 2022. október 14. napján történt esemény, mely során Galgamácsa - Aszód közötti nem biztosított vasúti átjárón áthaladó tehergépjármű ütközött a Balassagyarmat - Aszód között közlekedő vasúti szerelvényvel. A jelentős vasúti eseményként értékelt közlekedési balesetről készült jelentést a KBSZ honlapján is közzétette, eszerint a vasúti szerelvény a nem biztosított útátjáróban egy marhatrágyát szállító tehergépkocsival

ütközött. A motorvonat az ütközés következtében két tengellyel kisiklott, majd egy tengellyel visszalépett a sínre.

sérüléseket. A rendelkezésre álló kamerafelvételek alapján az események időrendje is pontosan követhetővé vált, eszerint 9:03.20-kor a tehergépjármű megkezdte a jobbra kanyarodást az átjáró irányába, ugyanekkor a mozdonyvezető a Domony-Iklad megállóhely közeledése miatt lassításba kezdett, azonban a növényzet miatt a két járművezető nem láthatta egymást. 5 másodperccel később a tehergépjármű vezetője ráfordult a földútra és 10 km/h sebességre lassult, legkésőbb ekkor váltak egymás számára láthatóvá. 9:03.26-kor a tehergépjármű belépett az úrszelvénybe és gyorsítani kezdett, a mozdonyvezető pedig a veszélyhelyzet észlelését követően vészfékezni kezdett. Végül 9:03.28-kor bekövetkezett az ütközés, a tehergépkocsi ekkor 14 km/h-val, a vasúti szerelvény 53-59 km/h-val haladt, a tehergépjárművet néhány méteren át maga előtt tolt, majd a járművek megálltak. Az ütközés következtében a személyzet tagjai közül ketten, az utasok közül négyen súlyos sérüléseket szenvedtek. A jelentés a továbbiakban elemzi a baleset résztvevőinek feladatait, ennek kapcsán megállapítja, hogy a tehergépjármű vezetőjének a vasúti átjáróba történő behaladás előtt meggyőződési kötelezettsége van, azonban sebességéből és a látási viszonyokból megállapítható, hogy a kellő körültekintést elmulasztotta. A mozdonyvezető a baleset bekövetkezése előtt 3 másodperccel észlelte az átjáróba behaladó tehergépjárművet, 1 másodperccel később megkezdte a vészfékezést, azonban ennyi idő alatt sem a baleset elkerülésére, sem a következmények csökkentésére nem volt lehetősége. Azonban megállapítható az is, hogy a pályafenntartási

szakszolgálat feladata a rálátási háromszögek elemzése, ennek kapcsán a szükséges feladatok - sebességkorlátozás bevezetése, növényzet gyérítése - elvégzése. Jelen esetben a csökkentett rálátási háromszög az útátjáróban biztosított volt, de a többi irányt is figyelembe véve összességében 40 km/h sebességhez voltak megfelelők, az átjáróban 80 km/h pályasebesség mellett korlátozás nem volt, azt az eseményt követően csökkentették 60 km/h-ra. A vizsgálat megállapította azt is, hogy ugyan az átjáróban sorompó nincs telepítve, mely az utak forgalomszabályozásáról szóló 20/1984. (XII.21.) KM rendelet alapján nem is szükséges, azonban ennek következtében a közúton közlekedő járművek számára nincs megfelelő hely a megállásra meggyőződési kötelezettségük teljesítése során, illetve a vasúti átjárón történt áthaladást követően közúton közlekedő gépjárműveknek történő elsőbbségadás biztosítása közben a jármű hátsó része még rálóg a sínekre, ami szintén nem biztonságos. A vizsgálat során a vasúti szerelvény műszaki állapotát is vizsgálták, mely alapján megállapításra került, hogy a kérdéses járműtípus kisiklásveszélyes, valamint az, hogy a vésznyitó üvege nem biztonsági üvegből készült, így nehéz betörni, és akkor is szilánkosra törik, ami balesetveszélyes. Az eseménynél erre egyebekben nem került sor, mert az ütközés következtében az ajtókat zárva tartó sűrített levegő nyomása elszökött, ezért az ajtók nyithatóvá váltak.
